ORGELBAU KLAIS BONN

Barockkirche St. Franziskus Zwillbrock, - ehemalige Klosterkirche

Bericht zur Überarbeitung der Orgel

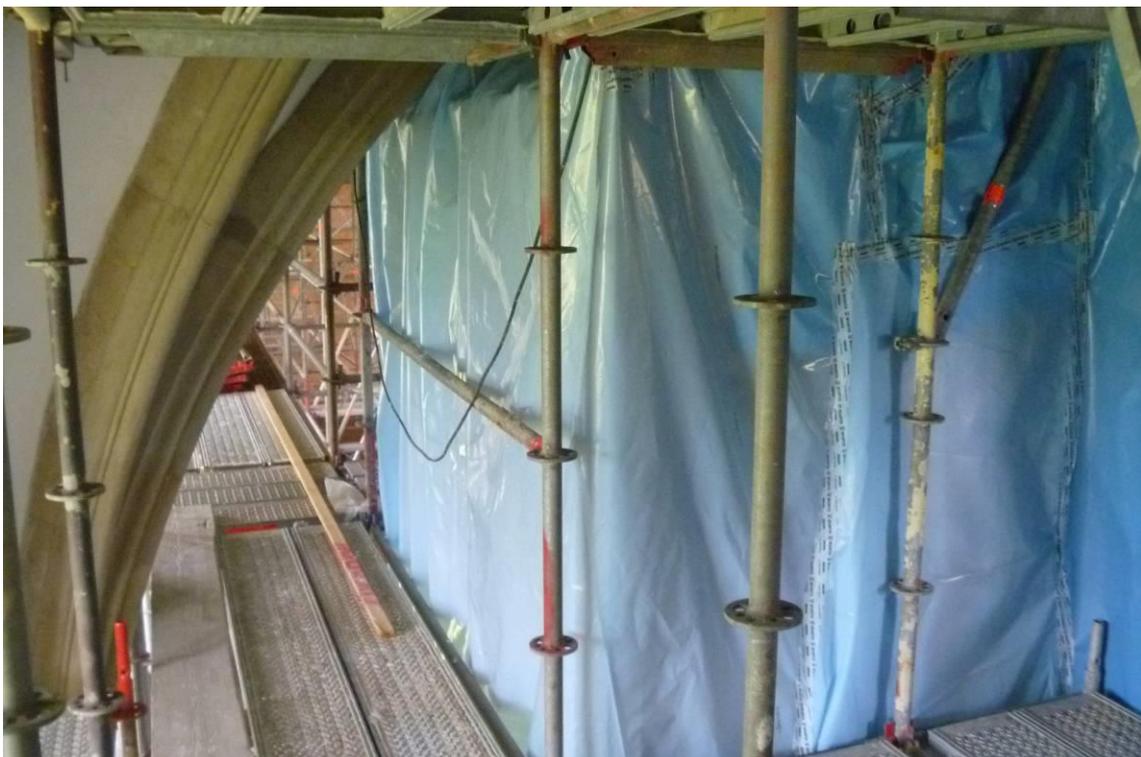
Bei der nun erfolgten Kirchenrestaurierung wurde die Sicherung der Orgel durch ein Gerüst vor dem Orgelgehäuse sichergestellt, die empfindlichen Bauteile wurden mit Sperrholzplatten und starker, reißfester, aber diffusionsoffener Plastikfolie eingehaust. Diese Plastikfolie wurde doppelt gelegt und anschließend mit einem vulkanisierenden Spezialklebeband verklebt.

Orgel in der Einhausung

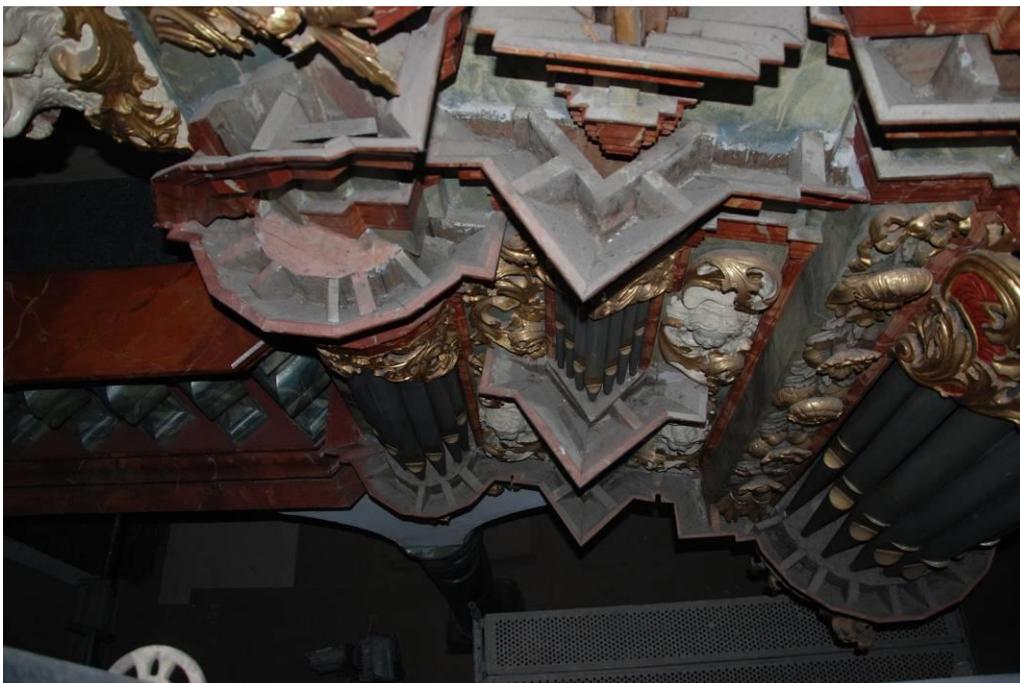
Blick auf die Gehäusefront von oben

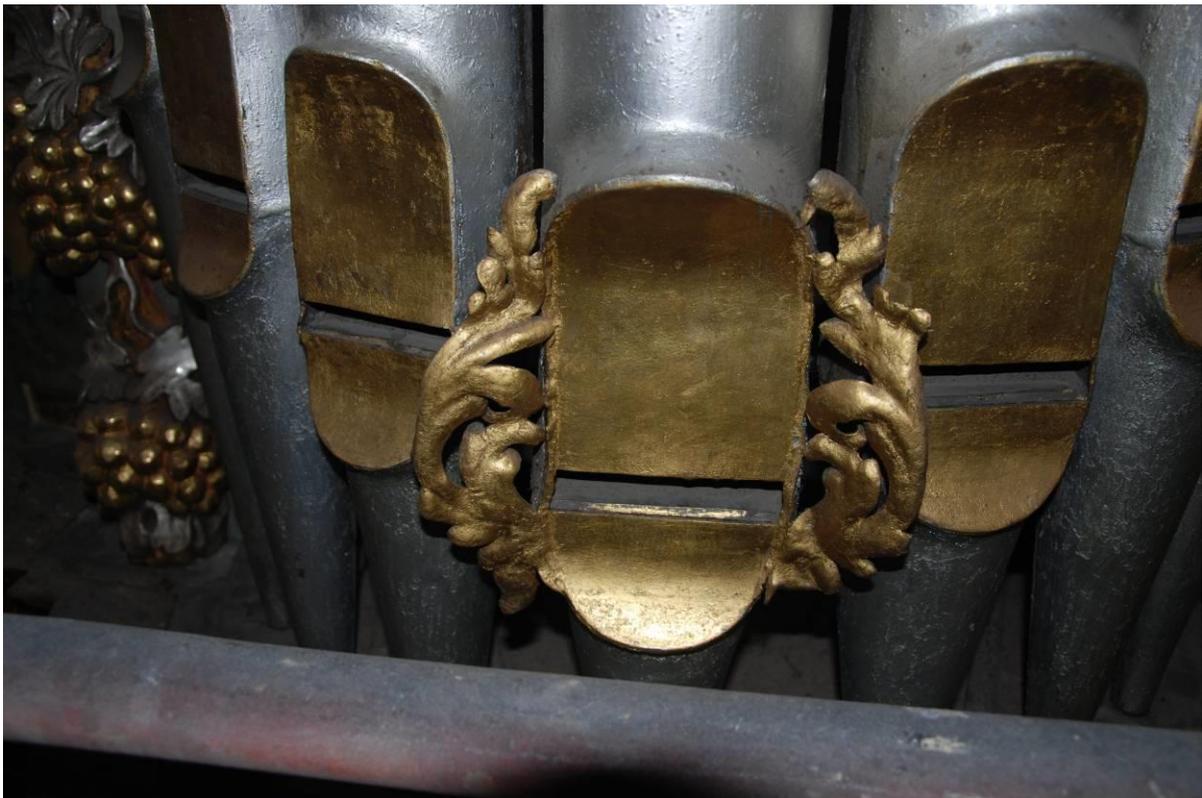
Ohren an der größten Prospektpipe des Principal 8'
